CITTA' DI CASTELLAMMARE DI STABIA
Città Metropolitana di Napoli
SETTORE VI - AREA URBANISTICA

OGGETTO: *Richiesta relazione descrittiva ed indicazione del valore d'uso degli immobili Comunali, assegnati ovvero di prossima assegnazione al Settore II, oggetto di co-progettazione, per gli adempimenti di cui alla nota del Sig. Sindaco, prot. N. 87443 del 25/11/2025, avente ad oggetto "Elenco Interventi in corso – Richiesta completamento delle procedure di realizzazione".* – **Riscontro nota REG_PROT – 0088120 – Interno – 27/11/2025 – rif. "Villa Gabola – Realizzazione di un centro di aggregazione giovanile –ART FACTORY – P.O.R. CAMPANIA FESR 2014-2020 Asse 10 Obiettivo Specifico 9.6 Azione 9.6.6- P.I.C.S. Città di Castellammare di Stabia**

STIMA VALORE D'USO – VILLA GABOLA – ART-FACTORY

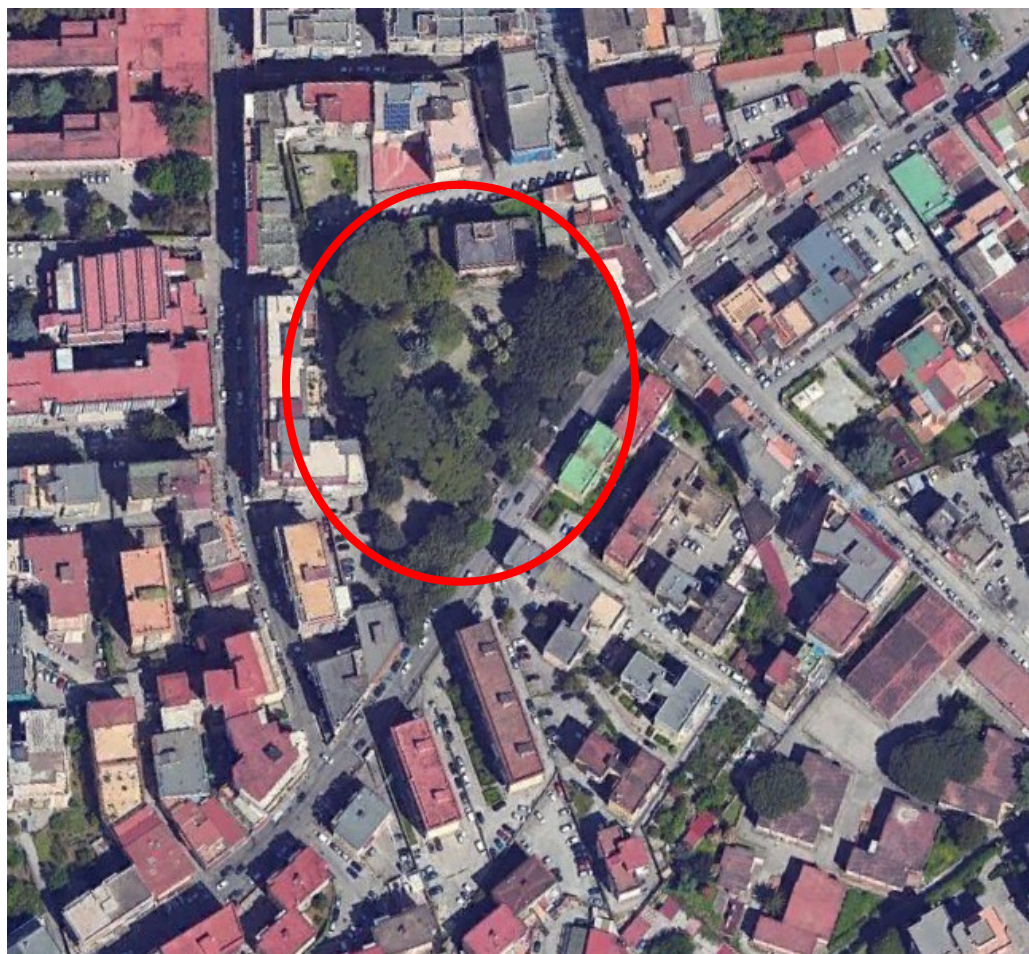
Figura 1 – Villa Gabola – individuazione su ortofoto

L'immobile in oggetto è sito alla Via Giuseppe Cosenza (**Figura 1**) ed è riportato al catasto al f. 6 p.la 120, mentre il giardino è identificato alla particella 513 e la rampa di accesso carrabile e i bagni pubblici e locali di sgombero sono individuati all'intero della particella n. 1226 come visibile dall'estratto mappa di cui alla **Figura 2**.

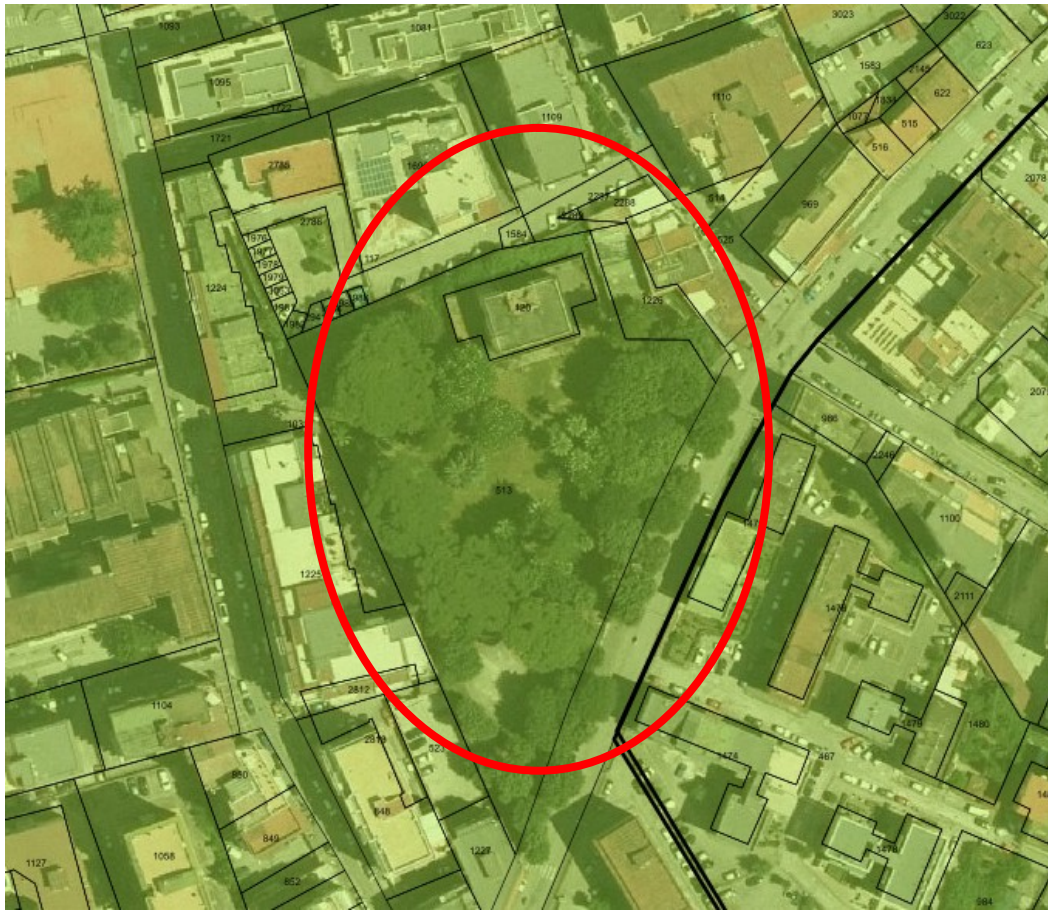
Figura 3 – Villa Gabola - Stralcio P.U.T. – Zona 7

- B)** Secondo il Piano Urbanistico Territoriale dell'area Sorrentino-Amalfitana, (PUT), di cui alla Legge Regionale 27.06.1987 n. 35, ricade in zona territoriale:
Zona territoriale 7 -Razionalizzazione insediativi a tutela delle risorse agricole - Art.17 del P.U.T. Area Sorrentino Amalfitana L.R.n.35 del 27/06/1987.
L'edificazione nelle zone agricole è disciplinata, giusta la carta dell'uso agricolo del suolo, dalle disposizioni di cui al punto 1.8 del titolo II dell'allegato alla legge regionale 20 marzo 1982, n. 14 e successive modifiche.

Sotto l'aspetto urbanistico, (**Figure 3 e 4**):

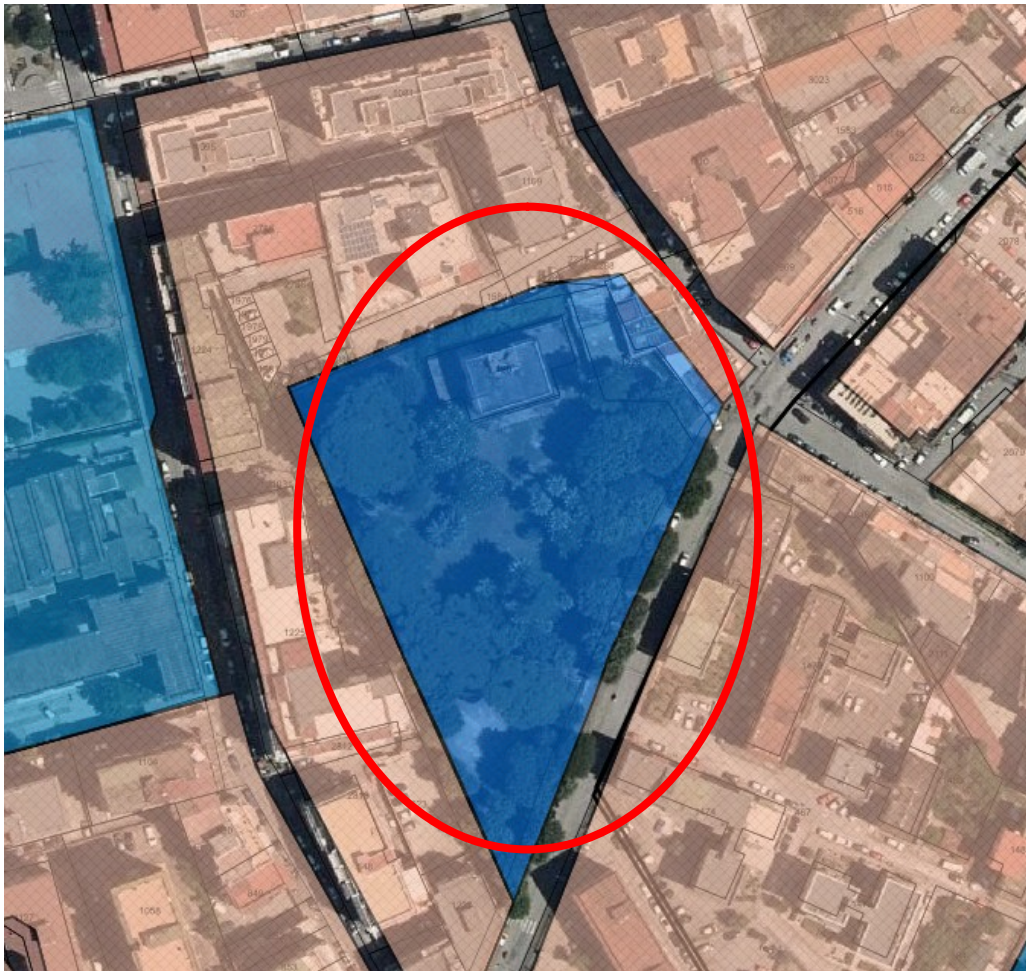
Figura 4 – Villa Gabola - Stralcio P.R.G. – Zona F5 (7)

- A)** Secondo il vigente Piano Regolatore Generale di questo Comune, approvato con D.P.A.P. n. 324 del 23/03/2005 e n.155 del 20/03/2007, pubblicato sul B.U.R.C. n. 23 del 23/04/2007, vigente dalla data del 09/05/2007, ricade in zona omogenea:
F 5 (7) – ATTREZZATURE DI INTERESSE COMUNE
Ricade nella zona 7 del P.U.T.
Sono aree occupate da edifici di proprietà pubblica con finalità istituzionali pubbliche, sanitarie e/o religiose.
Comprende, inoltre, l'area di sedime al C.so Alcide De Gasperi del fabbricato di proprietà pubblica crollato a seguito del sisma del 23/11/1980 ed ora appartenente all'ASL NA5 . Su tale area è consentita la ricostruzione dell'edificio per allocarvi le funzioni istituzionali dell'ente proprietario in conformità al P.d.R. L.219/81 e successiva variante.
Qualsiasi intervento privato o pubblico di edificazione (ad eccezione di ristrutturazioni, modifiche interne e sopraelevazioni), sbancamento, movimento di terra, terrazzamento, strade, pozzi ed altri interventi di azione nel sottosuolo, sono soggetti a preventivo nulla osta da parte della Soprintendenza Archeologica di Pompei.
